Måleoppdrag for Ecocentric Innovation AS

Målerapport

Beskrivelse av Autoglove

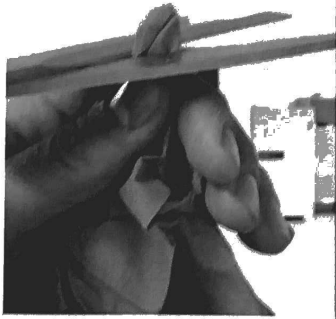
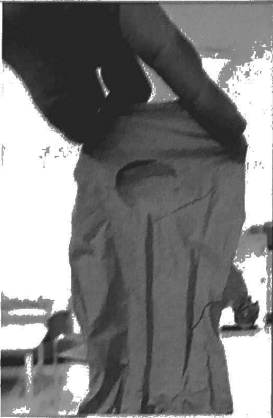
Apparatet består av en UVC kilde i midten, og to hanskebrønner plassert på hver side av kilden (Bilde 1 og 2). En behandling varer 10 s, og det kan være inntil 20 hanskeskift i løpet av en time (160 skift/8-timers dag). Apparatet har 2 sikkerhetsmekanismer som hindrer at ubeskyttede hender bestråles av UVC-lampen: En IR/bevegelsessensor på toppen av hanskebrønneren som slår av UVC kilden så snart hånden er på vei nedover mot åpningen av brønneren. Det er også en trykksensor som ikke vil starte UVC-kilden uten at hanskebrønnene er registrert å være lufttette. For at hender skal eksponeres for UVC, må hullet være så lite (sirkulært 10-15 mm) at trykksensoren melder OK og tenner UVC lampen, samtidig som at det enten er feil på bevegelsessensorene, eller hendene holdes akkurat så høyt at de ikke aktiverer stopp (3-5 cm over brønnkanten).

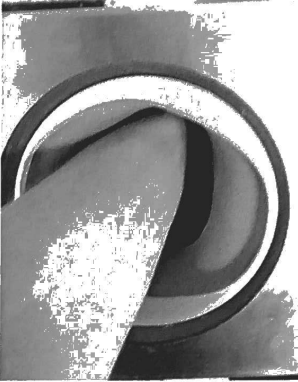
Bilde 3 Nitrilhanske med sirkulært hull.

Det ble brukt saks for å klippe til hull	Hull med ca 20mm i diameter	Det sirkulære hullet kan tåle noe bruk i apparatet

- Vurdere risiko for hud og øyeskader ved bruk av Autoglove UVC sterilisator når det brukes intakte engangshansker av typen nitril, latex og vinyl.
- Vurdere risiko når det er store hull i hanskene (20-25 mm), og hullene er mest ugunstig plassert mht eksponering av hud og øyne (Bilde 3).

Måle effektiv irradians 3-5 cm over brønnkanten og skrått mot kilden for vurdering av eksponering av hender. Måle 80 cm over brønnkanten og skrått mot kilden for vurdering av eksponering av ansikt. Gjøre målinger for hånd- og ansiktsposisjon, med og uten hansker i kammerene, og i et worst case scenario hvor hanskene har et hull som er mest mulig uheldig plassert, vendt inn mot kilden.
